Saint-Genis- Laval(69)

Etude de la charpente métallique salle judo

Date: 25/04/2017
Dossier n°: 841691700178
Indice B:

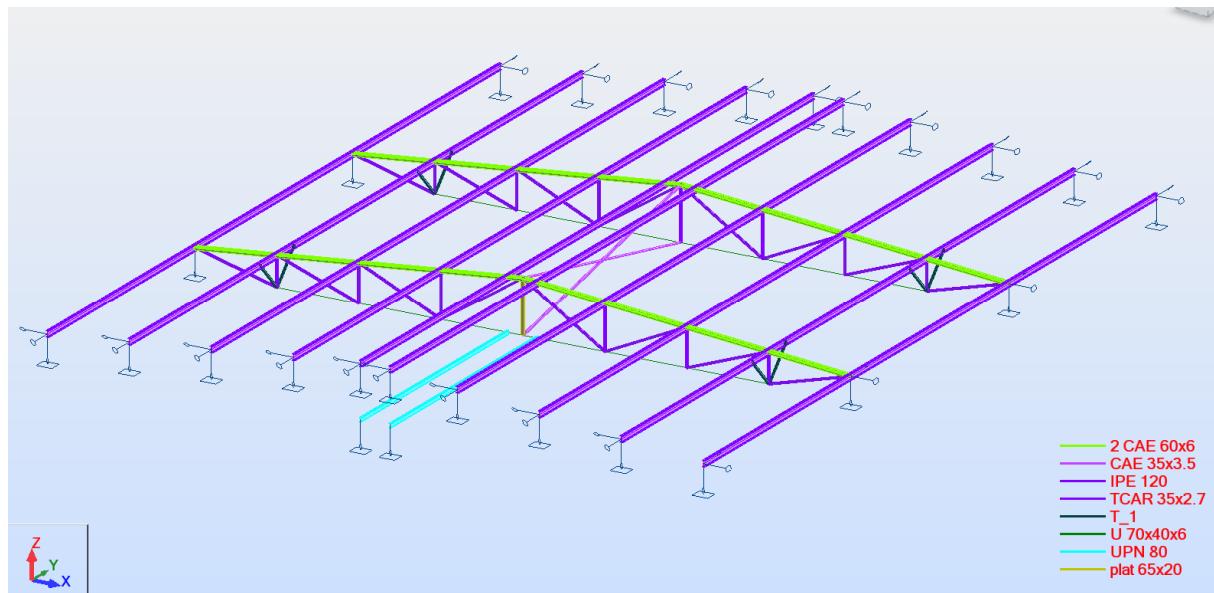
3-3.1 Modélisation du bâtiment

Le bâtiment à étudier (encadré en rouge) est un bâtiment dont les dimensions avoisinent 12 m de large et 16 m de long. Sa hauteur au faîte est de l'ordre de 6,00 m.

Ce bâtiment est constitué d'une charpente métallique supportant une couverture de type bac sec. Les façades des pignons sont constituées de poteaux et de panneaux de remplissage béton armé.

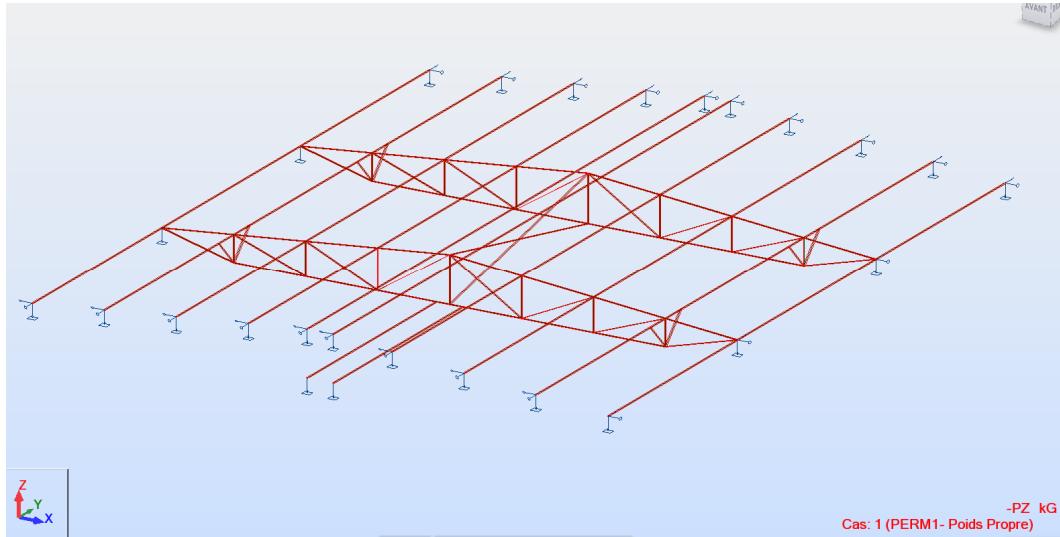
Cas 1- Poids propre de la structure.

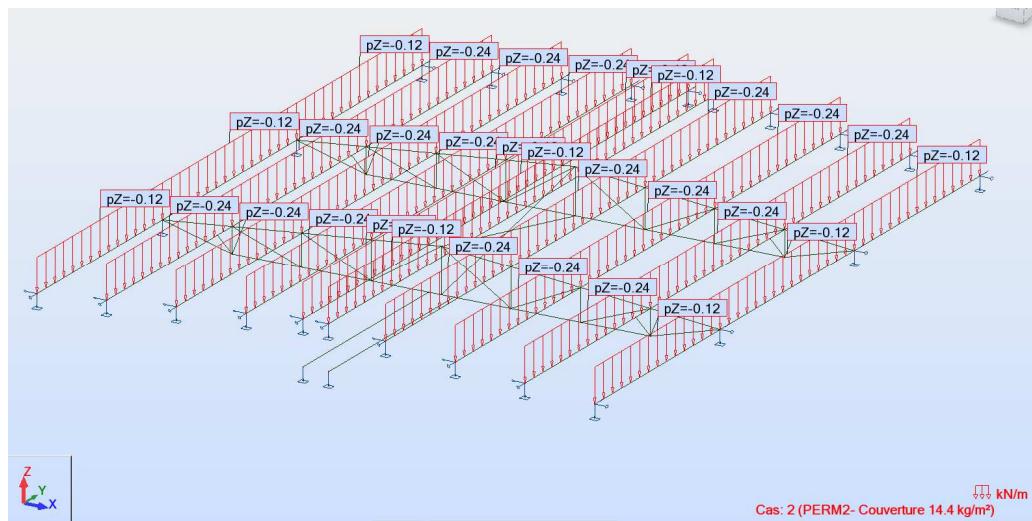
Cas 2- Poids de la couverture

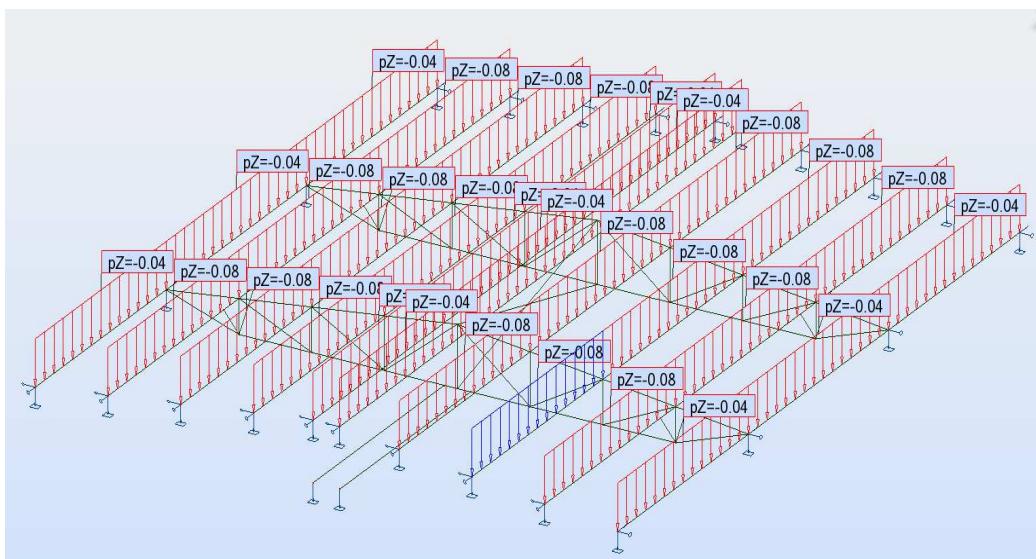
Cas 3- Charges d'éclairage

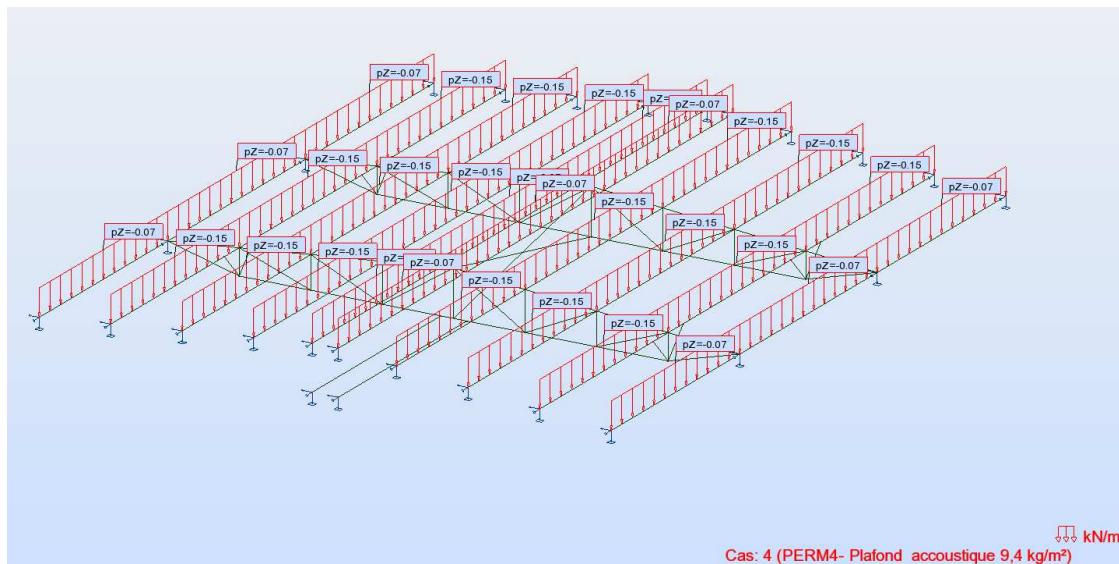
Cas 4- Charges pour Faux-plafonds fibralith + ossature

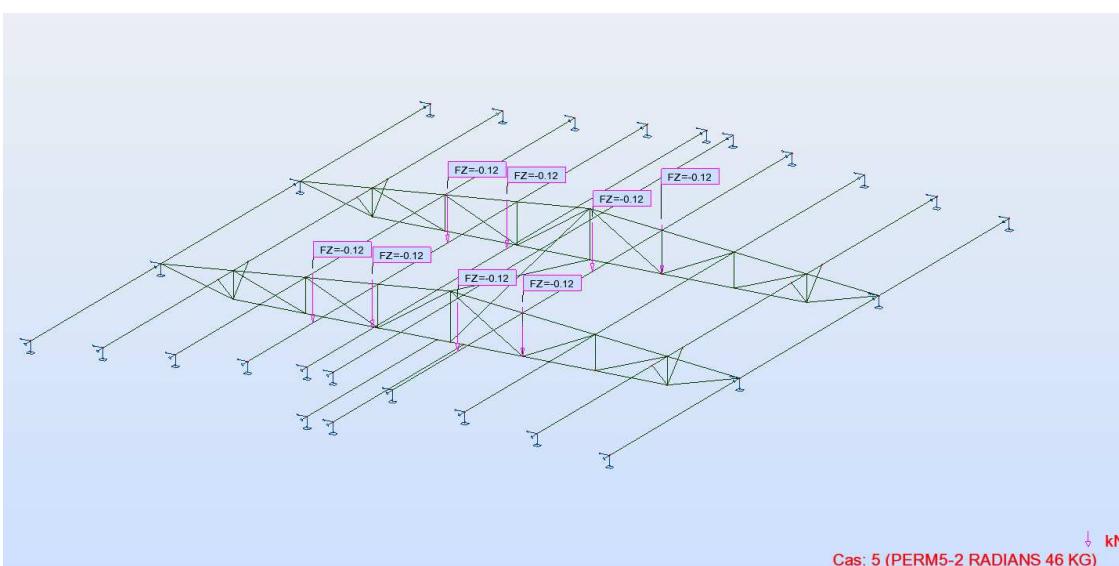
Cas 4- Charges des 2 radians de 46 kg

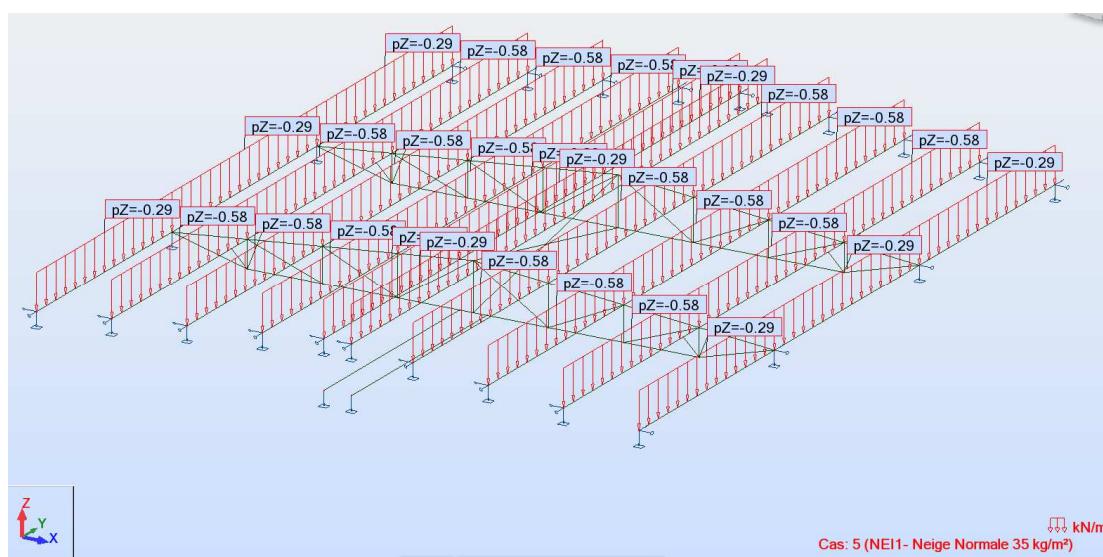
Cas 6- Charges de neige normale

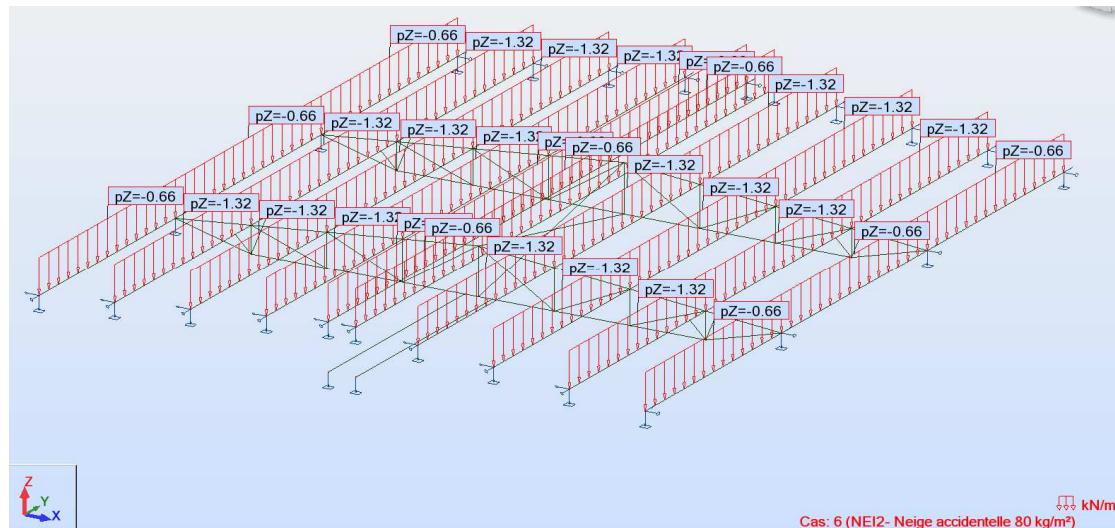
**Cas 7- Charges de neige accidentelle**

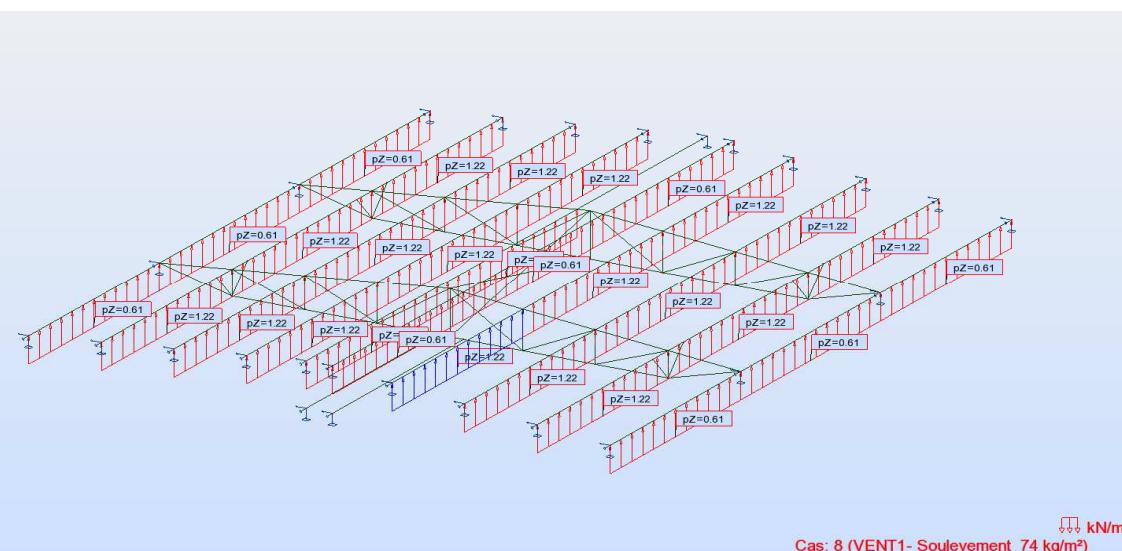
**Cas 8- Charge du vent sur long-pan sur toiture isolée (soulèvement)**

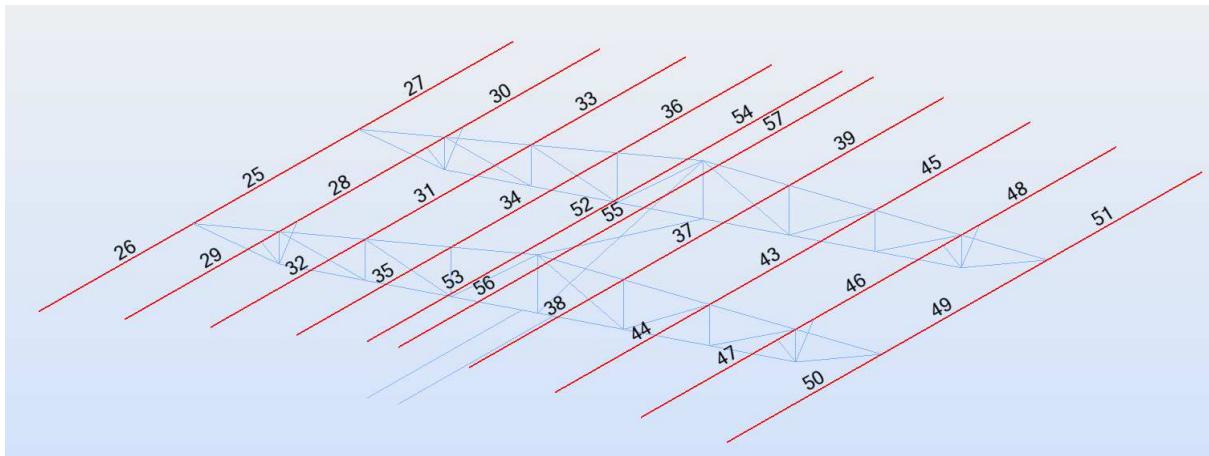
3-4.1 Vérification des pannes

PARAMETRES DE LA SECTION: IPE 120

$$k1 \cdot \text{SigN} + kD \cdot kFy \cdot \text{SigFy} = 1.00 \cdot 0.04 + 1.05 \cdot 1.00 \cdot 142.55 = 149.30 < 235.00 \text{ MPa} \quad (3.731)$$

Profil correct !!!

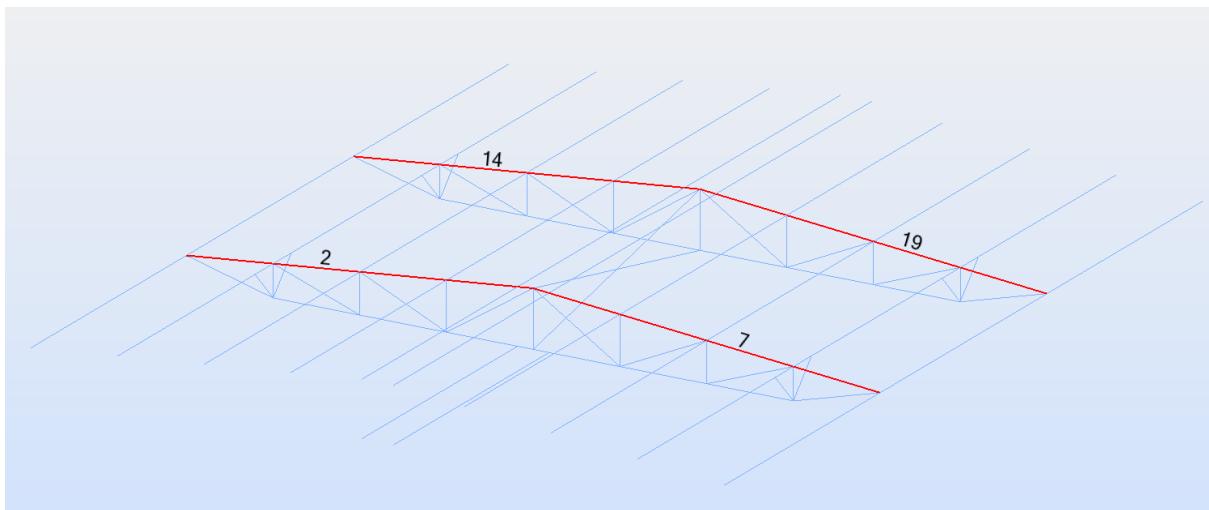
3-4.2 Vérification des membrures supérieures des poutres treillis

PARAMETRES DE LA SECTION: 2 CAE 60x6

$$k1 * \text{SigN} + kD * kFy * \text{SigFy} + kFz * \text{SigFz} = 1.04 * 117.51 + 1.00 * 1.21 * 108.46 + 1.08 * 0.09 = 254.12 > 235.00 \text{ MPa (3.731)}$$

Profil incorrect !!! Acceptable la contrainte n'est dépassée que de 8%.

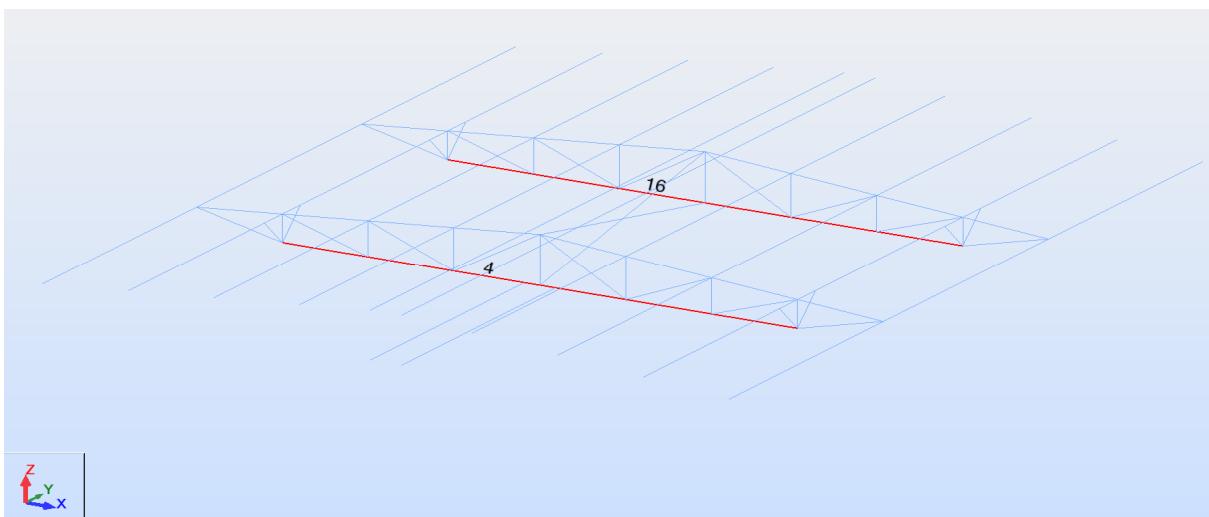
3-4.3 Vérification des membrures inférieures des poutres treillis

PARAMETRES DE LA SECTION: U 70x40x6

$$\text{SigN} + kD * \text{SigFy} + \text{SigFz} = -144.90 + 1.00 * -19.94 + -0.31 = | -165.14 | < 235.00 \text{ MPa} \quad (3.731)$$

Profil correct !!!

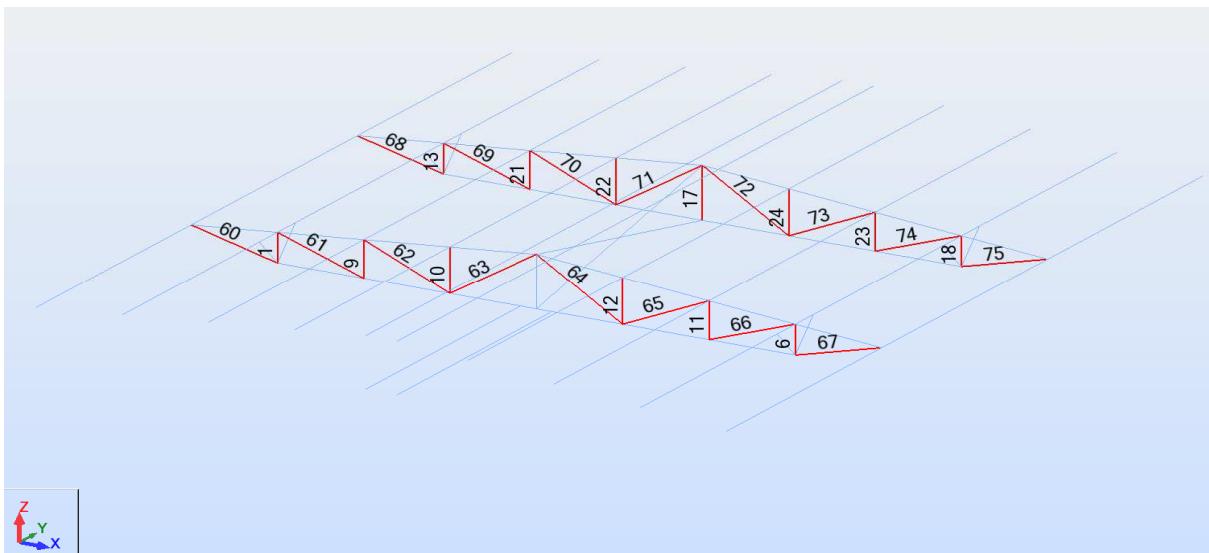
3-4.4 Vérification des treillis

PARAMETRES DE LA SECTION: TCAR 35x2.7

$$\text{SigN} + \text{SigFy} + \text{SigFz} = -279.26 + -25.31 + -0.80 = |-305.38| > 235.00 \text{ MPa} \quad (3.731)$$

Profil incorrect !!! La contrainte est dépassée de 39%.

En effet, notre étude indique un dépassement du taux de contrainte de sur les diagonales situées au droit des appuis de 30% principalement du à la charge accidentelle de neige.

Nous préconisons de renforcer les 4 diagonales aux appuis, en soudant deux cornières 20x20x3 dos à dos sous les tubes 35x35x2.5.

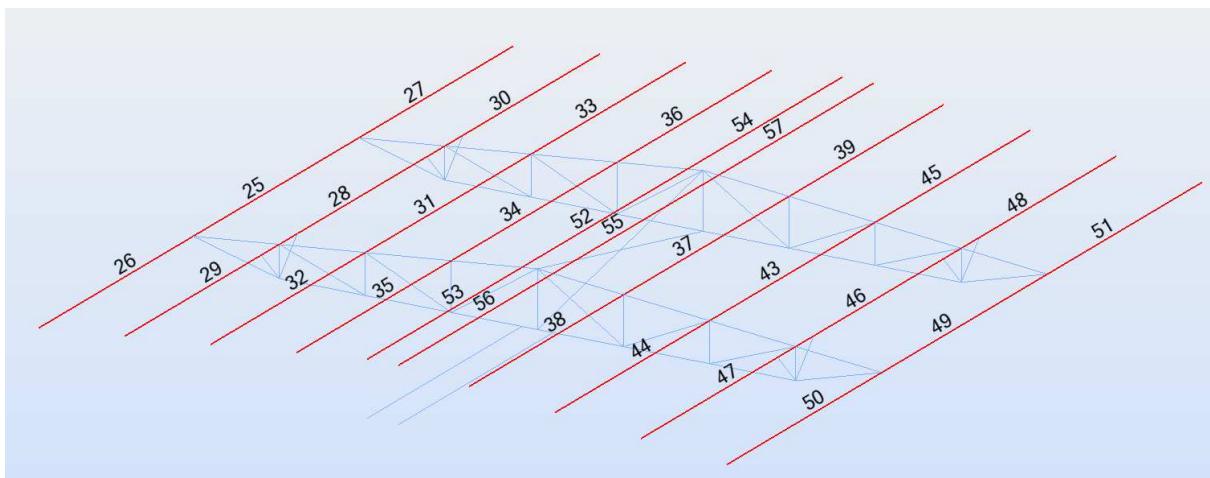
3-5.1 Vérification des pannes

uz = 2.2 cm < uz max = L/200.00 = 2.8 cm

Profil correct !!!

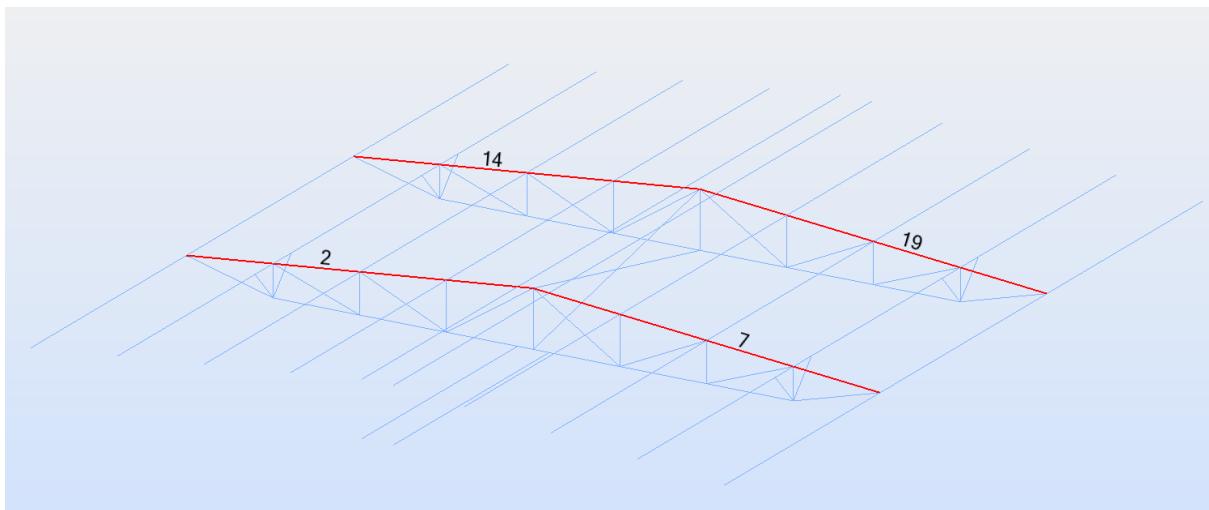
3-5.2 Vérification des membrures supérieures des poutres treillis

uz = 0.9 cm < uz max = L/200.00 = 3.3 cm

Profil correct !!!

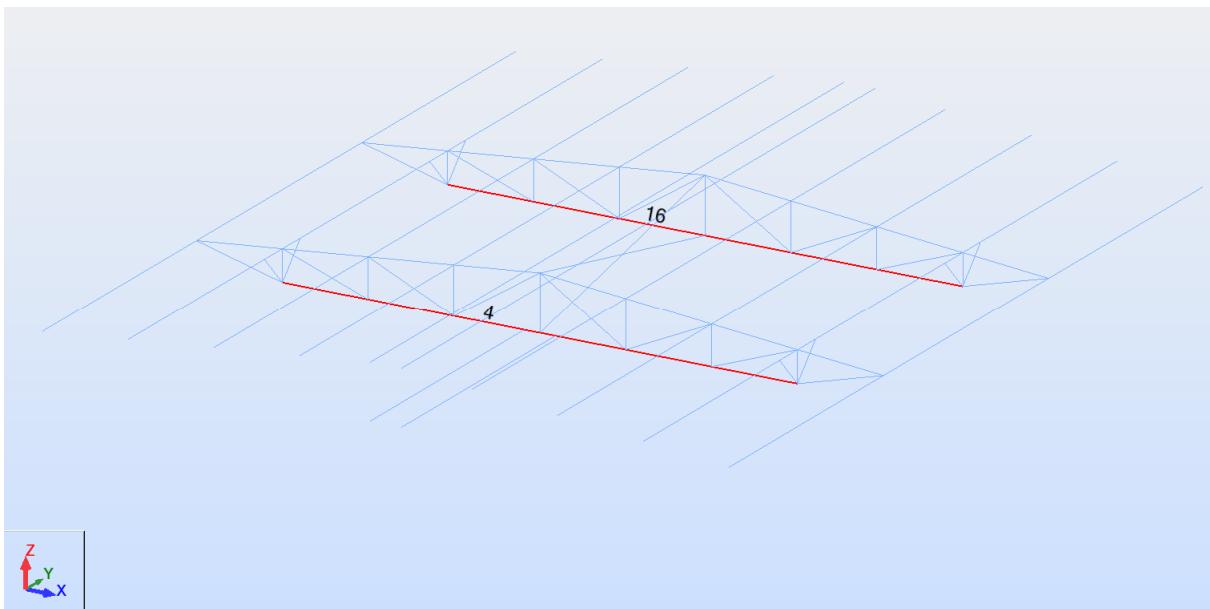
3-5.3 Vérification des membrures inférieures des poutres treillis

uz = 1.1 cm < uz max = L/200.00 = 5.0 cm

Profil correct !!!
